A kerékpáros közlekedés biztonsága

Készítette: Felföldi Péter
Nemzeti Közszolgálati Egyetem
Rendészettudományi Kar

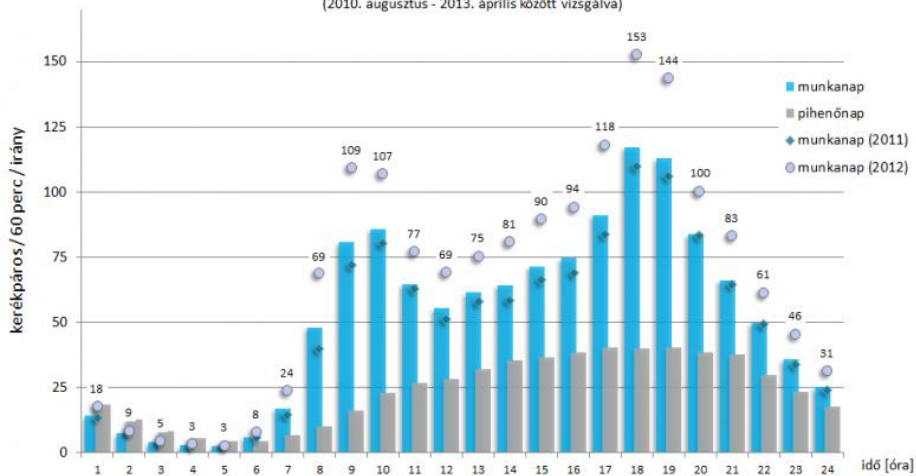
Kerékpárforgalom átlagos napi lefolyása a Múzeum körúton

(2010. augusztus - 2013. április között vizsgálva)

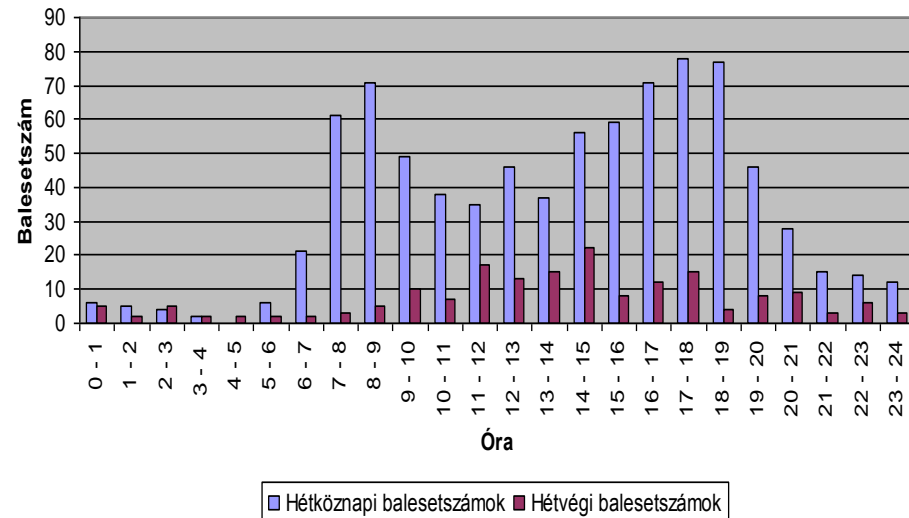
Balesetszámok napi bontása

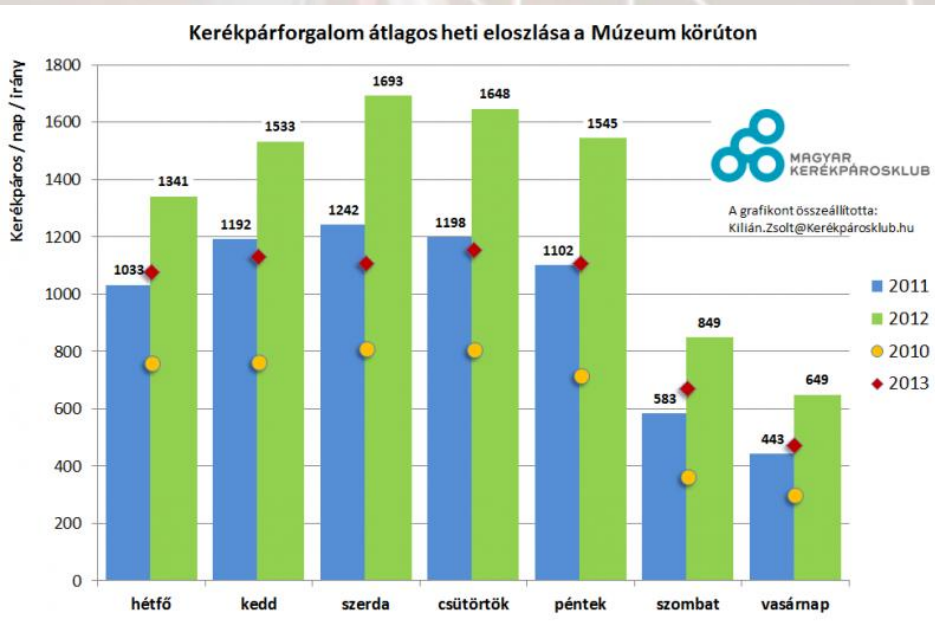
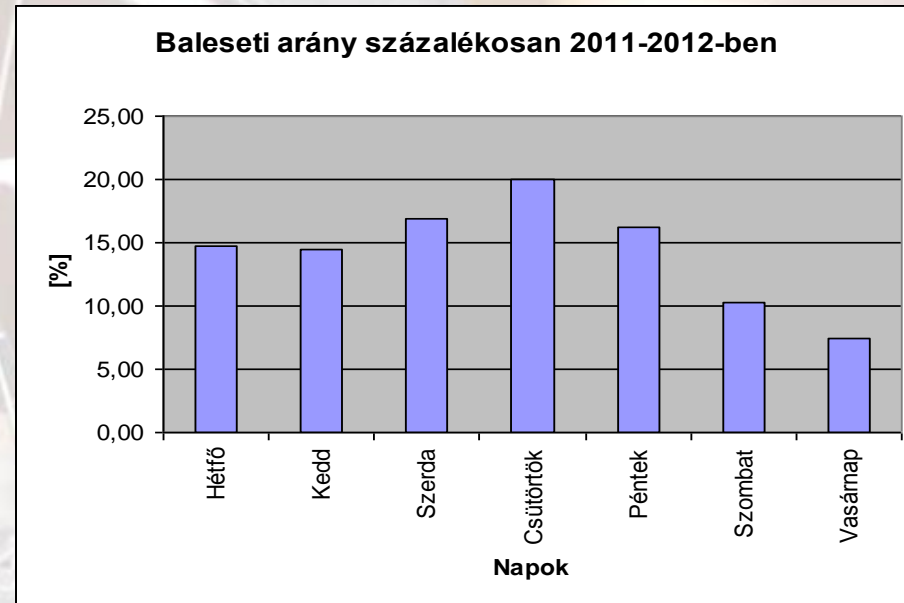
Forgalom és balesetek napi bontása

Forgalom és balesetek órás bontása

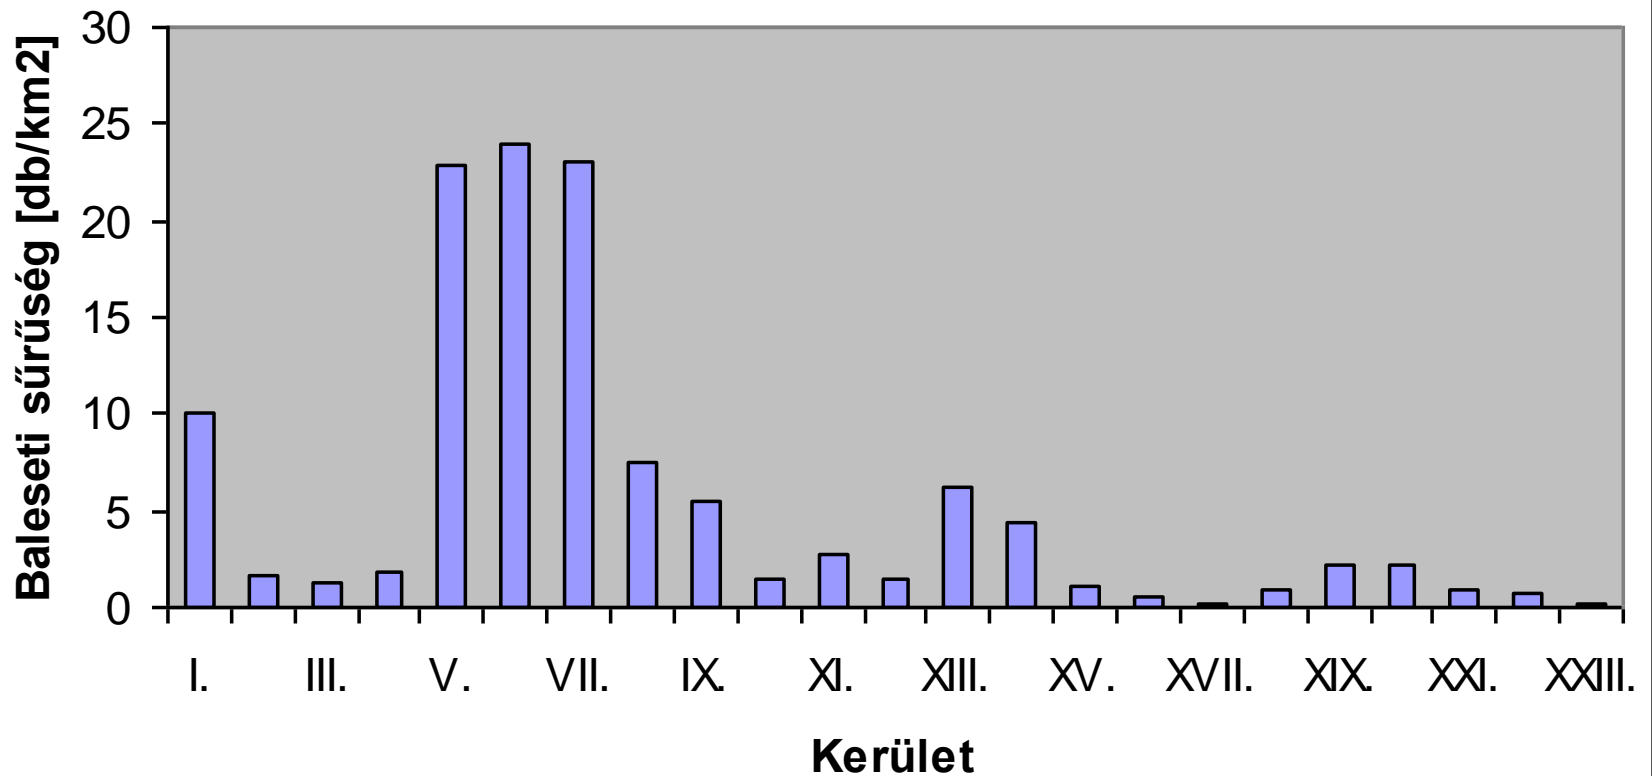
Baleseti sűrűségek kerületenként 2011-2012-ben

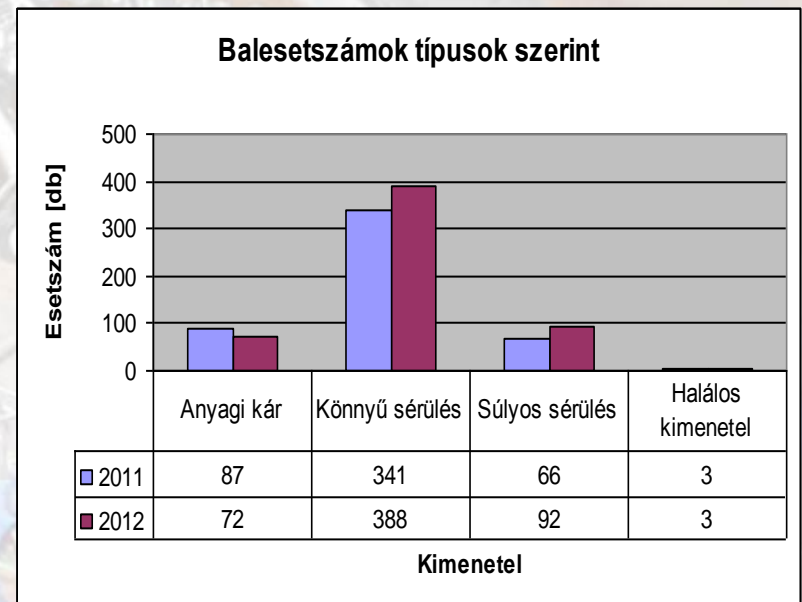
- Balesetszámok, kimenetelek változása
 - Össz-balesetszám nő
 - Anyagi káros balesetek csökkennek
 - Halálos sérülések stagnálnak, többi nő

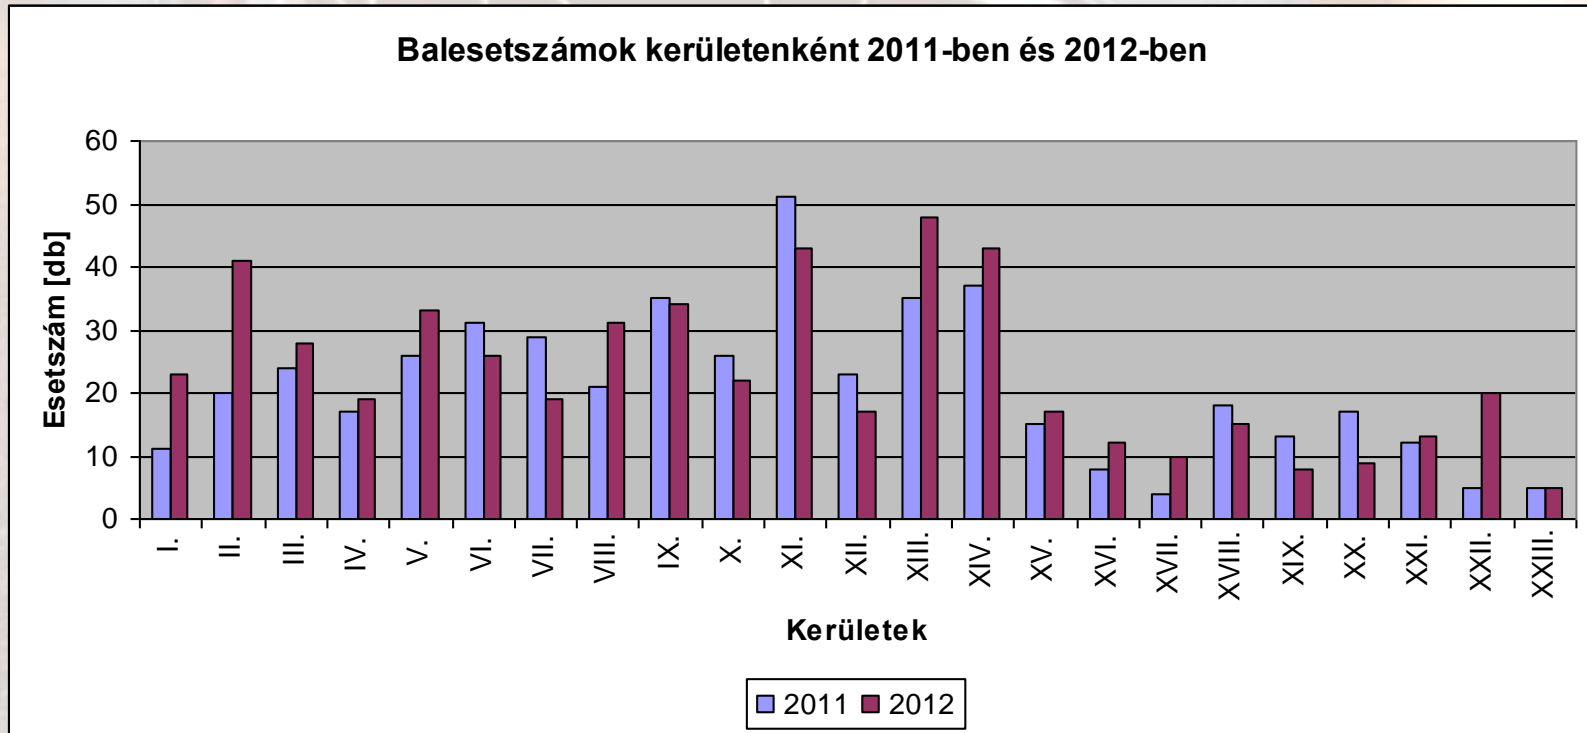
Balesetszámok változása kerületenként
