# Vasúti átjárók biztonságának fejlesztési lehetőségei

Dr. Lányi Péter *MAUT projekt felelős*

Pécs, 2014. május 29.

A Nemzeti Fejlesztési Minisztérium - a Magyar Útügyi Társaság (MAÚT) mint Kedvezményezett útján a KÖZOP keretében - projektet (KÖZOP-2.5.0-09-11-2012-0009) indított a közút-vasút szintbeni keresztezések tárgykörben.

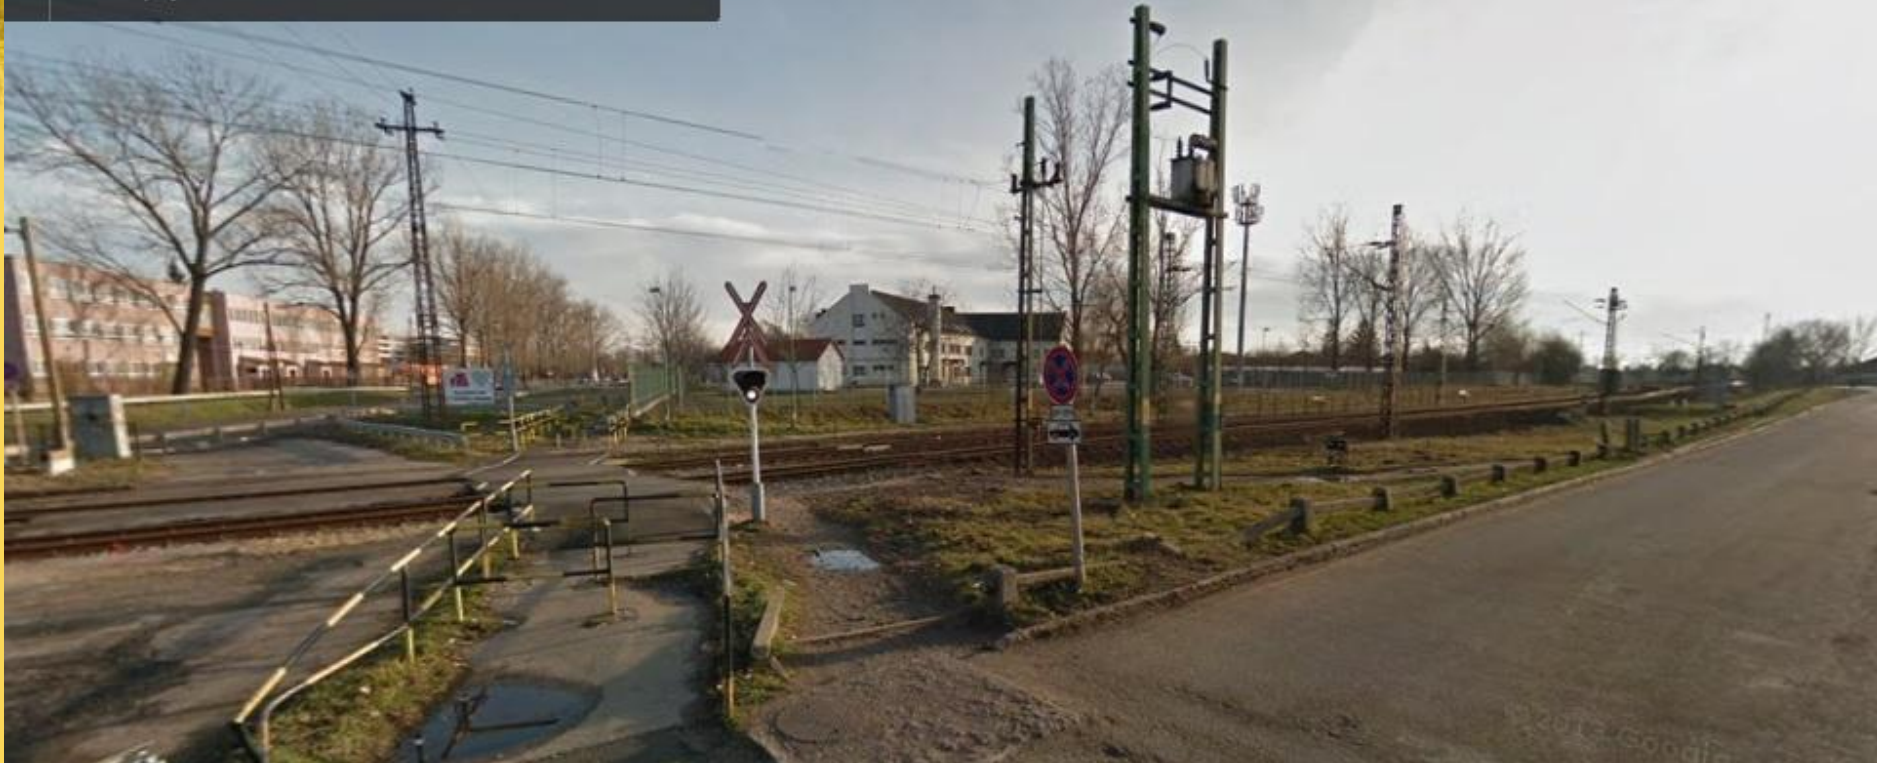
## Nyíregyháza (38-as közút, 100-as vasútvonal)

A kellően nem „csatornázott” átjáróban kikerülik a labirintkorlátot a gyalogosok és a kerékpárosok

- a közúti járművek esetén minimális a szabályszegés;
- a gyalogosok jelentős része átmegy a tilos jelzés ellenére a vonat érkezése előtt, még többen a vonat elhaladása után, de még a tilosban;
- minél hosszabb az előzárási idő, annál nagyobb a tilos jelzés ellenére való behaladás;
- minél kevésbé „becsatornázott” az átjáró, annál gyakoribb a gyalogosok szabálysértő, és veszélyes áthaladása;
- a labirintorklátot ahol lehet, kikerülik a gyalogosok és a kerékpárosok;
- törekedni kell a gyalogos- és kerékpáros forgalom következetes és teljes egészében kiépített átvezetésére.

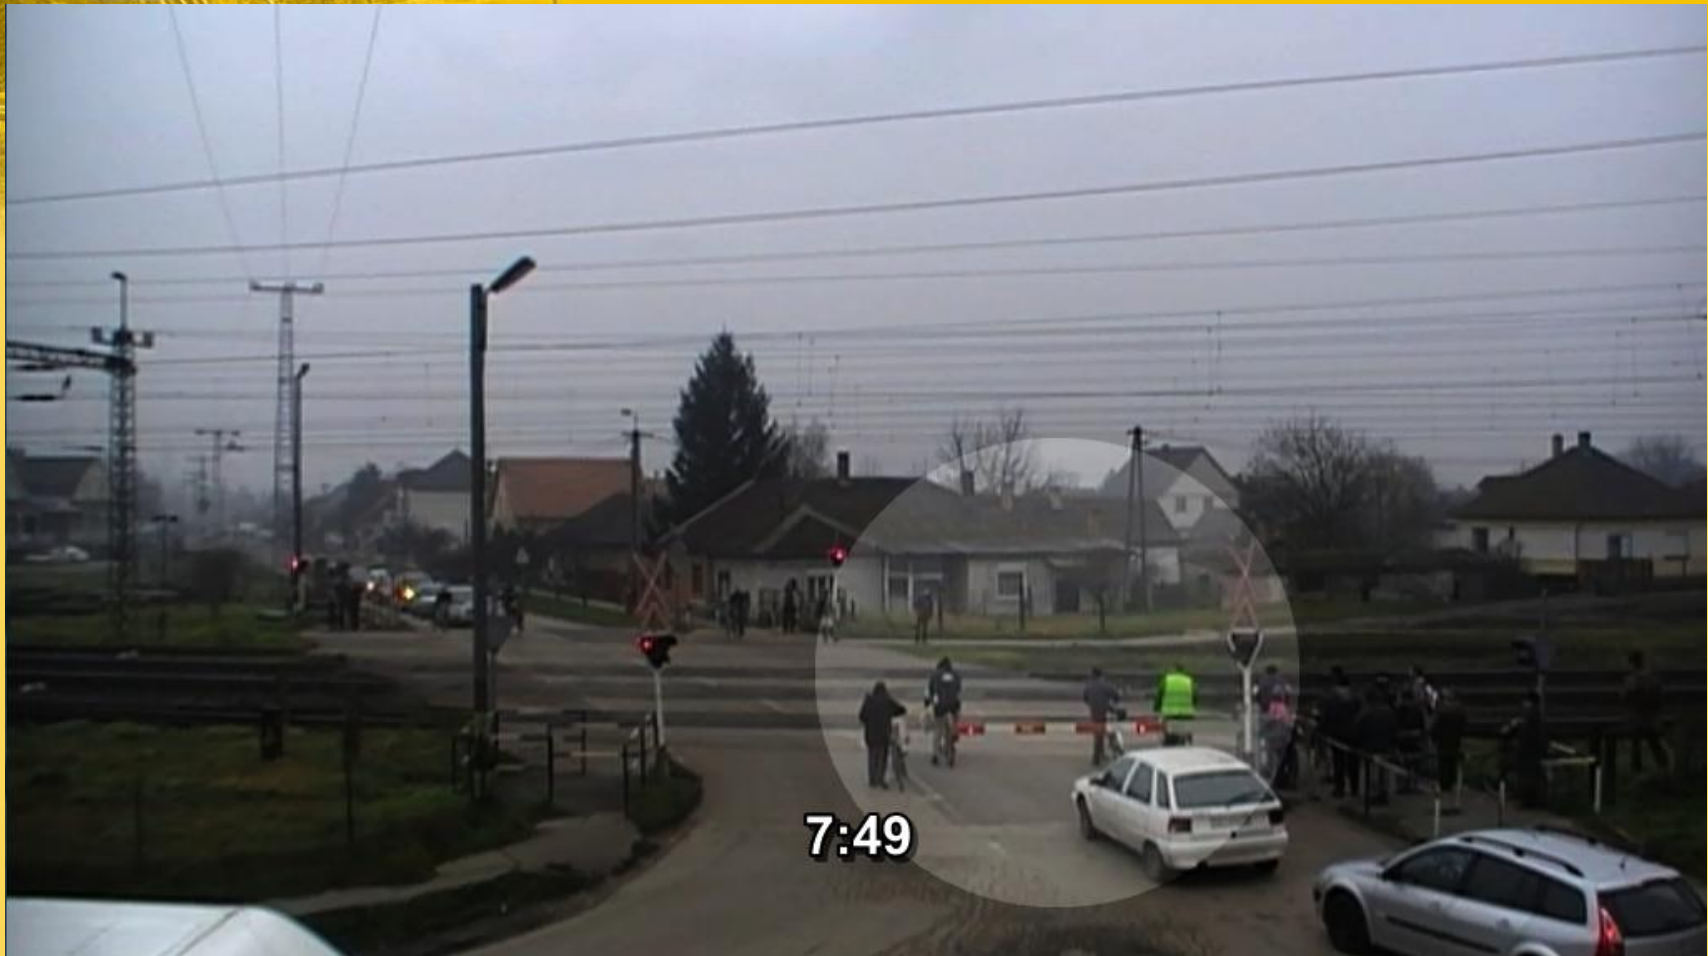
## Pusztaszabolcs

A kerékpárosok a sorompót megkerülve, az elsodrás veszélyes területen várakoznak a vonat elhaladására

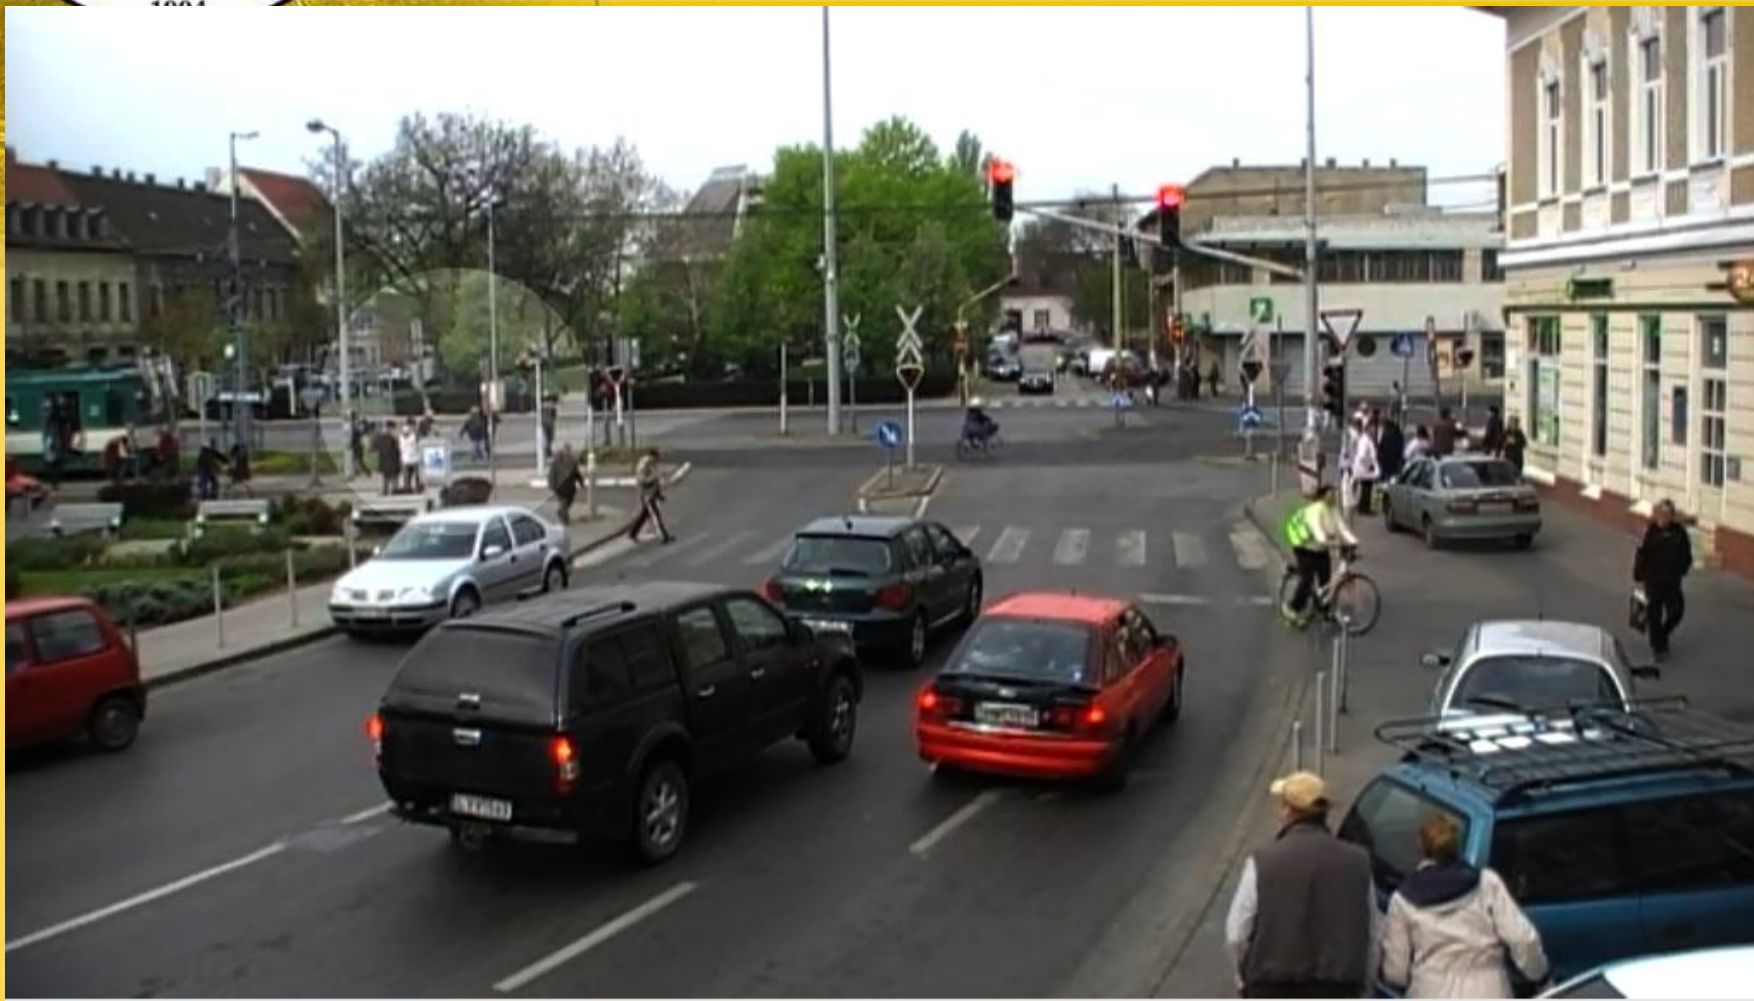
## Budapest-Soroksár, Hősök tere

A HÉV-ről leszálló gyalogosok mind áthaladnak az indulásra váró szerelvény előtt a tilos jelzés ellenére, de a 2\*3 sávós főúton mindenki megvárja a szabad jelzést.

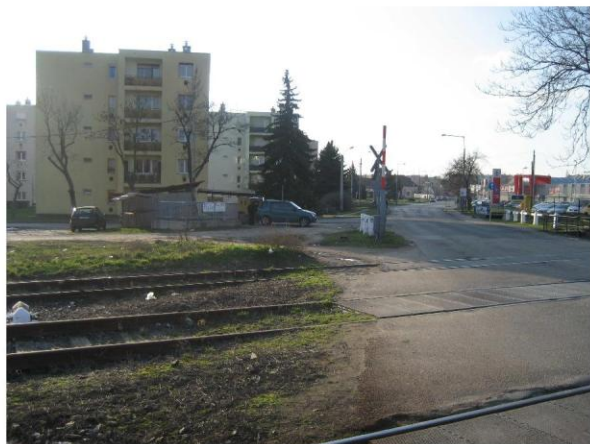
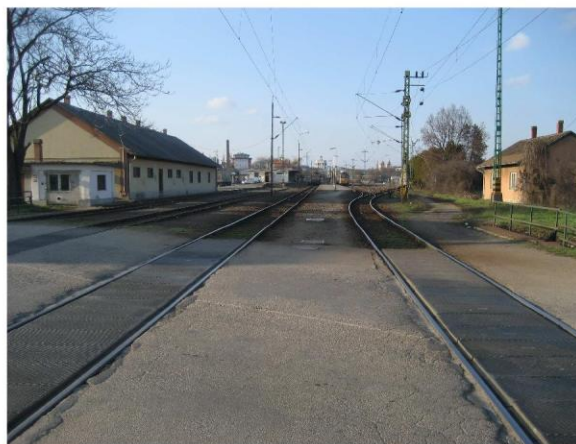
**Eger, Sas utca**  
Az átjáróban  
mindkét irányban  
áthaladó forgalom  
megoszlása

Az átjáró kialakítása  
rendezetlen, a  
vasútállomás  
peronjáról  
kitaposott  
gyalogösvény vezet  
biztosítatlanul az  
átjáróba; túl hosszú  
előzárási idő !!!
